Varmeisoleringsevne for ydervægge målt i Borup Seniorby

Rapport
BYG·DTU
R-095
2004

Praktisk U-værdi samt fastlæggelse af korrektionsfaktor for isoleringsevne/U-værdi ved praktisk udførelse af isolering af bygningskonstruktioner med alternativ/økologisk isolering.

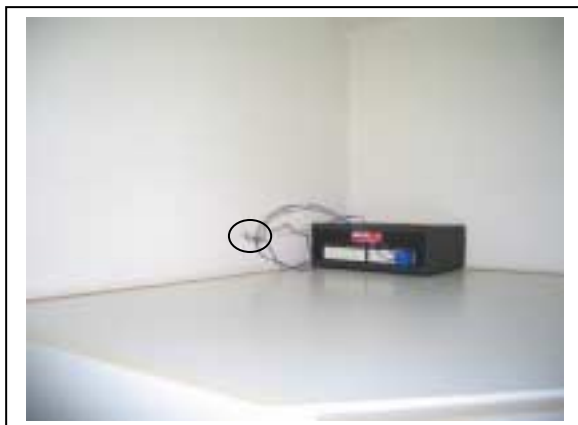
Køkken	Termografi (udført 27.04.04)
	<i>Rumtemperatur +21°C, udetemperatur -2°C, vind: 10 m/s</i>
Bemærkninger:	
<i>Koldt område ved ydervægshjørne. Følere er placeret ved afmærket ring.</i>

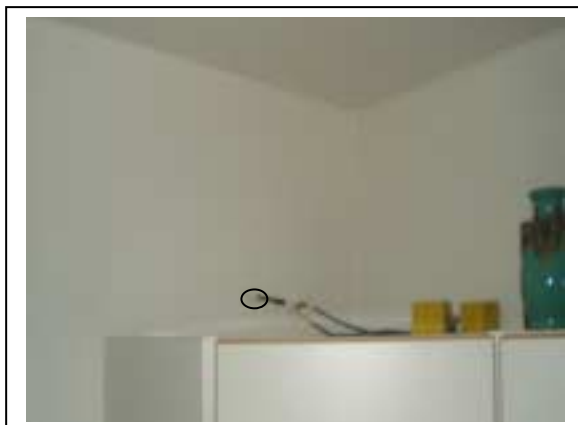
Køkken	Termografi (udført 25.02.04)
	<i>Rumtemperatur +21°C, udetemperatur 3°C.</i>
Bemærkninger:	
<i>Termovisionsmålingerne viste nogle kolde områder på skildevæg og loft.</i>
